**ODBORNÝ ODHAD NÁKLADŮ**

# **REKONSTRUKCE ŽIREČSKÉHO RYBNÍKU KN 2355 K.Ú. DVŮR KRÁLOVÉ NAD LABEM**

**Číslo zakázky:**  
**1-2016/T**

**Datum**  
**srpen 2016**

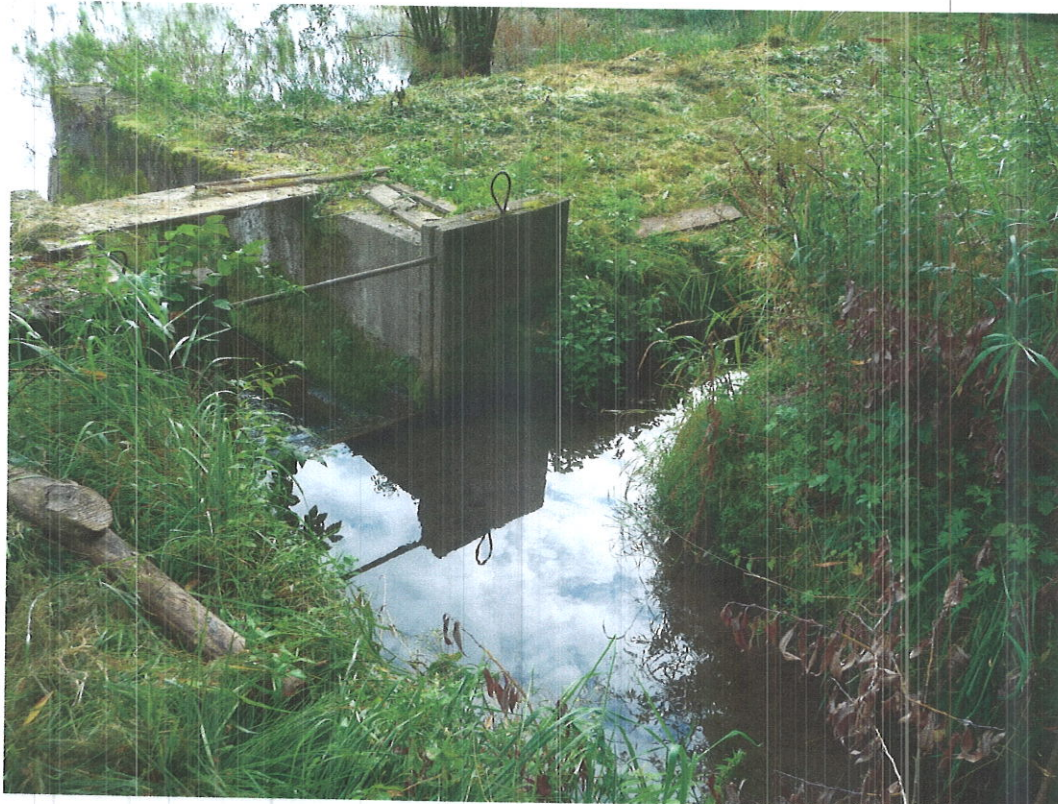
Náпустný objekt je špatně hraditelný a při minimálním průtoku nelze do nádrže napouštět vodu

Bude vypuštěna voda z nádrže. Bude zajímkován tok nad vtokem do oploceného areálu nádrže a voda bude převedena otevřeným výkopem pod nápusný objekt. Stávající nápusný objekt, krom betonových zdí koryta vedoucího do nádrže bude rozebrán. Budou zřízeny nové zdi ze ztraceného bednění s armaturou a to od plotu až po opevněné koryto betonovými profily U. Tyto zdi budou do výšky stávajícího terénu. Do těchto zdí budou zasazeny ocelové profily U 40 mm a to vždy dvojité pro hrazení dlužemi. A to jak v obtokovém korytu, tak v prostoru nátoku do nádrže.

Ocelový profil U bude osazen též na hranici pozemku, v místě plotu a bude do něj vložena ocelová mříž, která bude po úroveň oplocení. Tím bude zabráněno možnosti volného vstupu osob na jinak oplocený pozemek. Do zdi bude též osazeno stávající betonové potrubí. Dno tohoto objektu bude vybetonováno, pro snadnější čištění objektu od naplavených sedimentů. Součástí dodávky bude jak ocelová mříž, tak i dubové dluže na hrazení objektu.

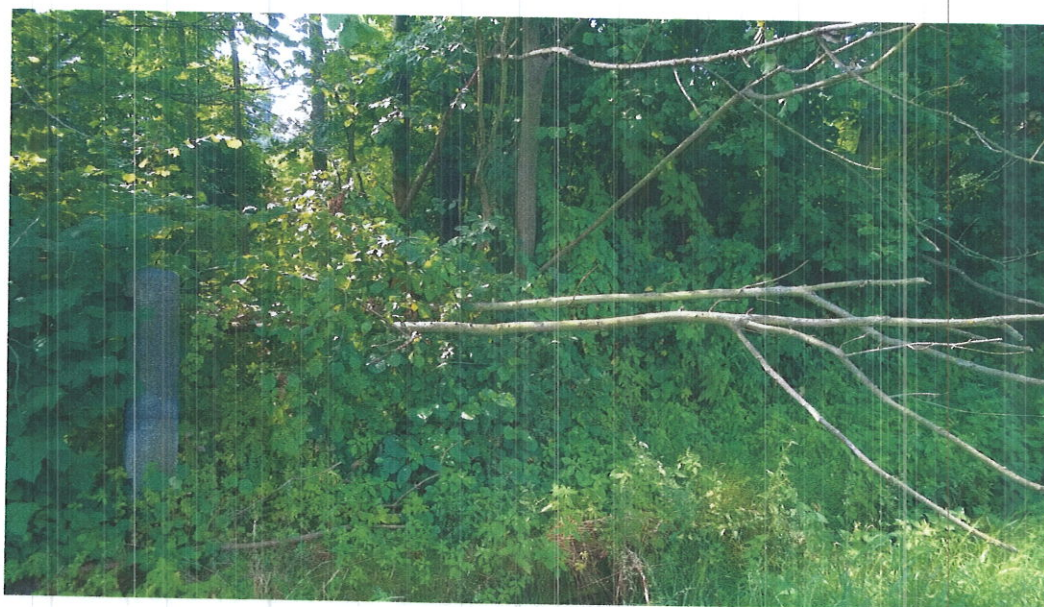
Stávající oplocení areálu a to od výpustního objektu po nátok do areálu je dožilé. Prorostlé stromovou a keřovou zelení, kamenné sloupky jsou vyvrácené a pletivo je zcela zkorodované.

Stávající dožilé oplocení bude rozebráno a bude vykácena stromová a keřová zeleň do něj vrostlá a bránící opětovnému zřízení plotu. Větve stromů a keře budou seštěpkovány a silnější kmeny budou rozmanipulovány na metrové kusy a srovnány do hrání. Staré pletivo bude odvezeno do sběrných surovin. Stávající kamenné sloupky budou odstraněny a uloženy v areálu ČRS pro případné další použití. Bude zřízeno nové oplocení z sloupků poplastovaných o výšce 240 cm a poplastovaného pletiva o výšce 180 cm.

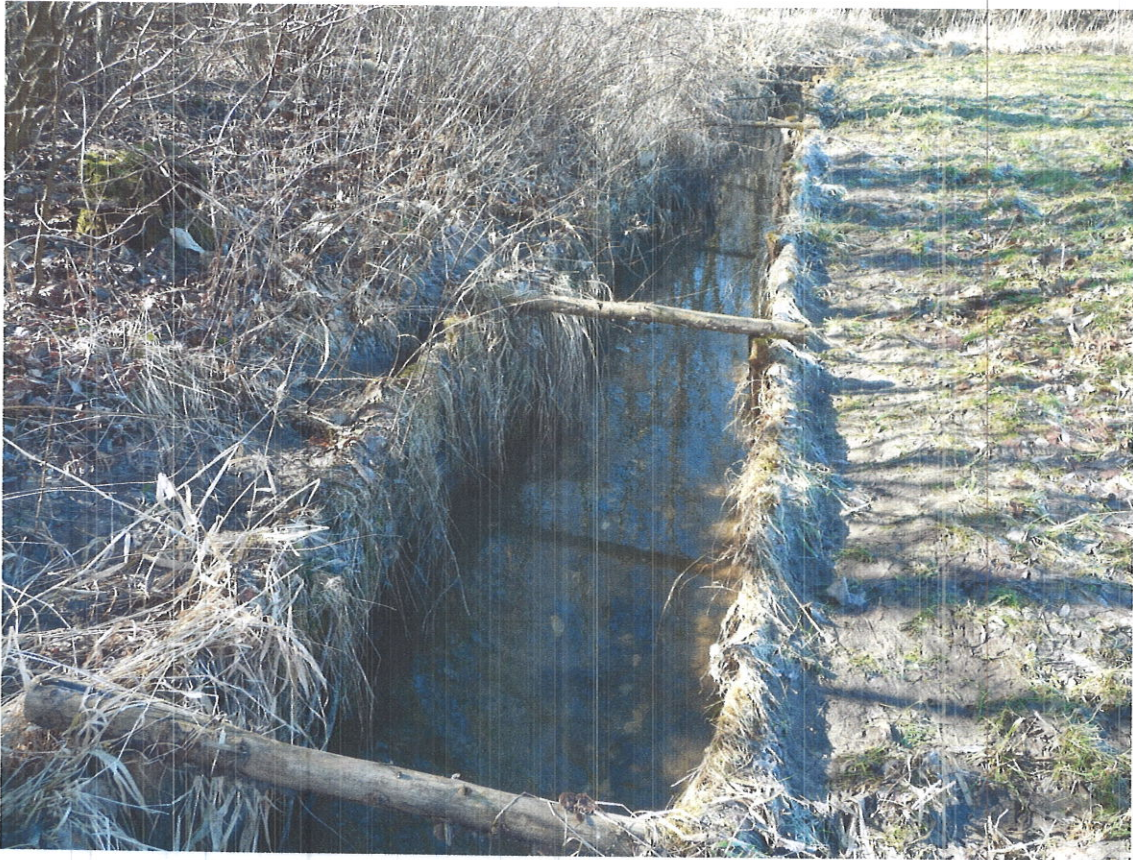
Obtokové koryto mimo úseky opevněné betonovými profily U je opevněno dřevěnou srubovinou. Ta je dožilá a dochází k borcení svahů koryta. Koryto je též částečně zazemněno sedimentem.

Bude opraveno obtočné koryto toku a to mezi úseky opevněnými betonovými profily U v celkové délce 70 m. Stávající opevnění z dřevěné srubovány bude rozebráno a odvezeno na skládku. Bude vyhloubeno lichoběžníkovité koryto se šířkou ve dně 1 m. Svahy koryta budou opevněny rovnáninou z lomového kamene s výplněmi spár kamenem a vypracováním líce.

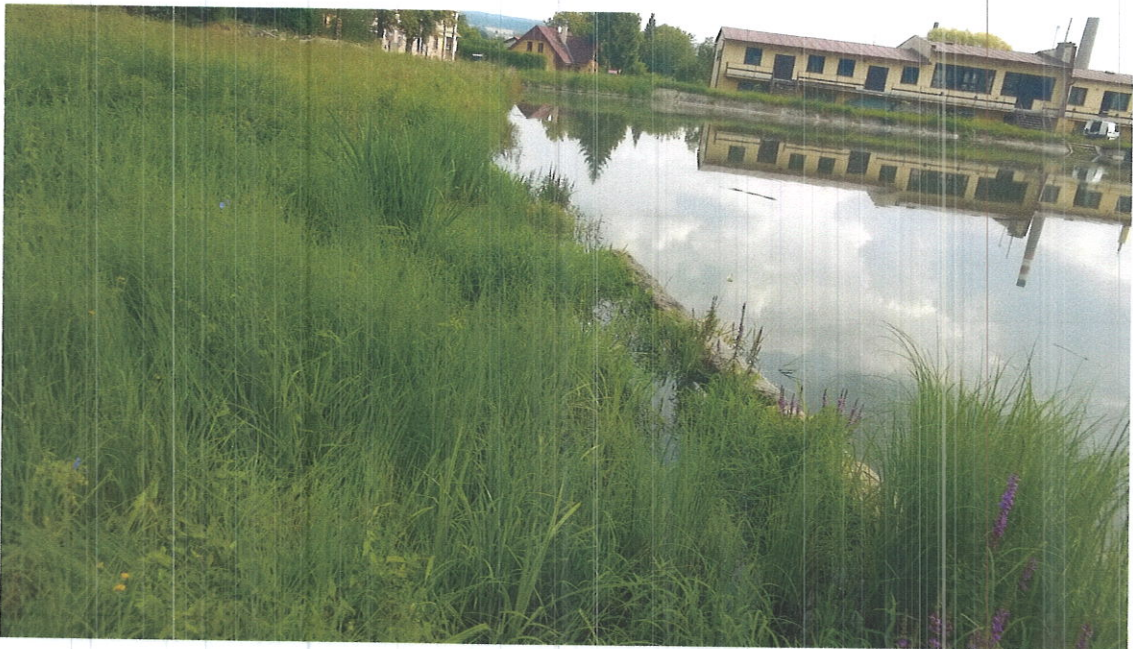
Pravý břeh nádrže, díváme se z hráze proti vodě, je opevněn rovnaninou z lomového kamene a kamenných obrubníků. Toto opevnění se bortí a hroutí do nádrže a dochází k abrazi svahů nádrže.

Bude rozebráno bortící se opevnění pravého břehu nádrže z lomového kamene a starých kamenných obrubníků. Budou vybrány kameny a obrubníky popadané na dno nádrže. Bude vyrovnána nová rovnánina svahu nádrže z kamenných obrubníků a lomového kamene zhruba ve sklonu 1 : 1 tak, aby nedošlo k opětovnému zborcení rovnániny. Chybějící kámen bude dovezen z lomu.
